# 木造家屋の早稲田式 動的耐震性能診断

# 早稲田式動的耐震性能診断とは？

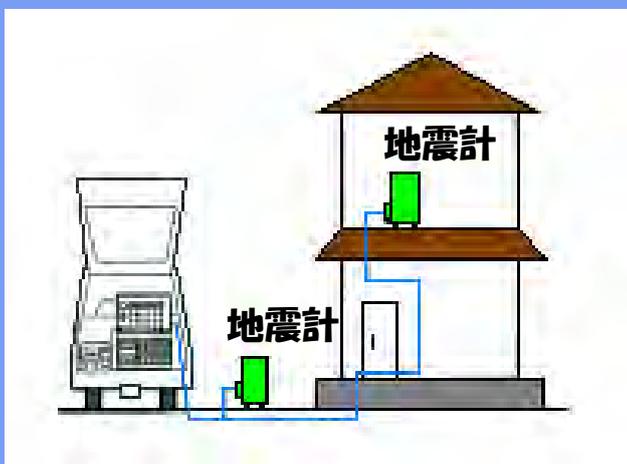
測定模式図

小型の地震計2個とノートパソコン、増幅器、（プリンタ）から構成されます。

測定は、測定器の設置と測定を組み合わせ、約1時間で診断できる手軽さが特徴となっています。

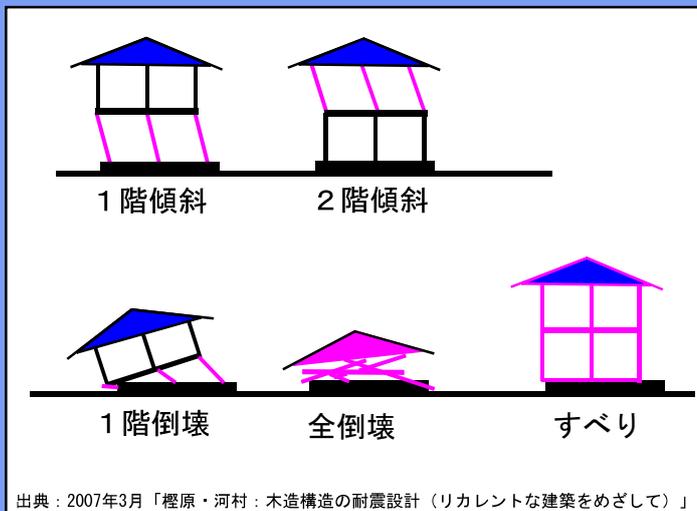
# 阪神大震災における木造住宅の損傷と倒壊

日本建築学会近畿支部の「1995年兵庫県南部地震－木造建物の被害」では、木造住宅の損傷と倒壊を左図の5タイプに類型化されています。

一般住宅で最も多く見られた被害は、1階部分が傾斜あるいは崩壊した事例、次いで、2階または屋根が崩壊した事例でした。寺院などに代表される伝統的な木造建物では、全体崩壊やすべりが見られたと報告されています。

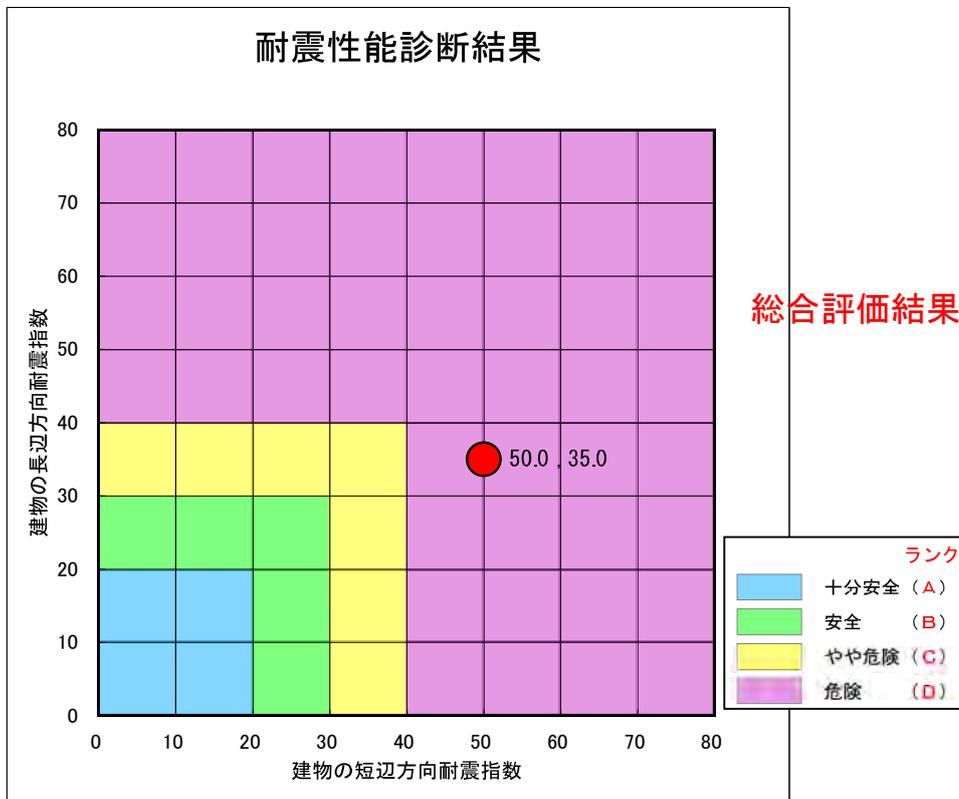
## 耐震診断結果

- 測定箇所 振動計1: 1階玄関内 } 受振器設置箇所  
振動計2: 2階洋室
- 測定回数 5回のうち、中間の3測定分を解析に使用。測定結果表参照
- 耐震性評価指数Cは、建物の短辺方向 50.0、  
長辺方向 35.0 です。 } 耐震性能評価指数

判定 **ランク D 危険** } 総合判定結果

平成7年に発生した兵庫県南部地震クラスでは、倒壊のおそれ大きい } コメント1  
と判定されます。

建物の補強をお勧めします。特に建物の短辺方向に配慮してください。 } コメント2

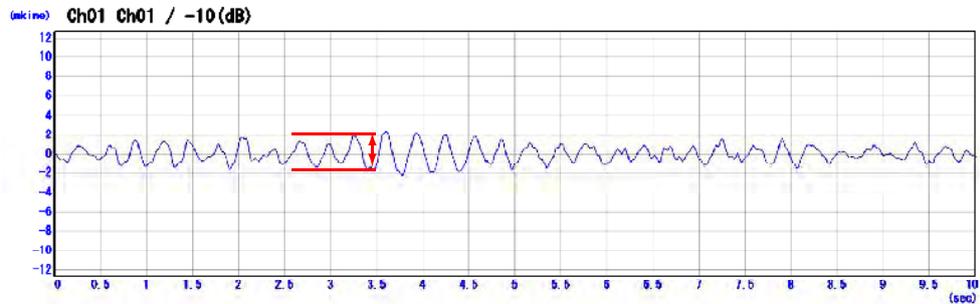
1階  
(短辺方向)

この例では、建物の短辺方向、長辺方向ともに2階で測定した波形の方が大きく（波が増幅されている）ことが分かります！

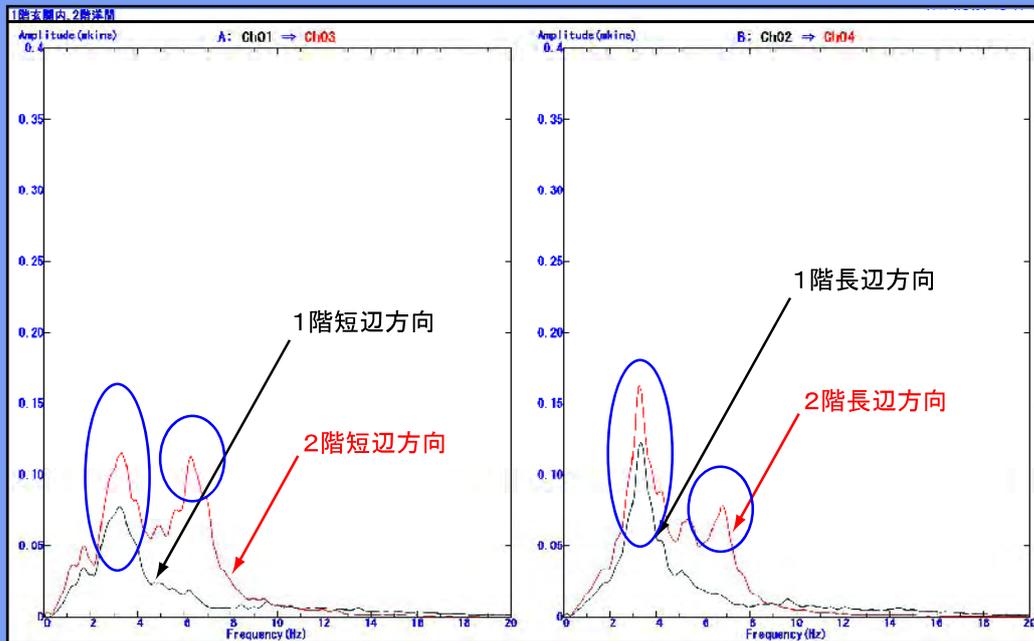
## 周波数解析

1階で取得した波形は周波数3Hz付近にピーク値となっていますが、2階では6~7Hz付近にもピークが認められます。この3Hz付近は、地盤の卓越周波数と考えられます。

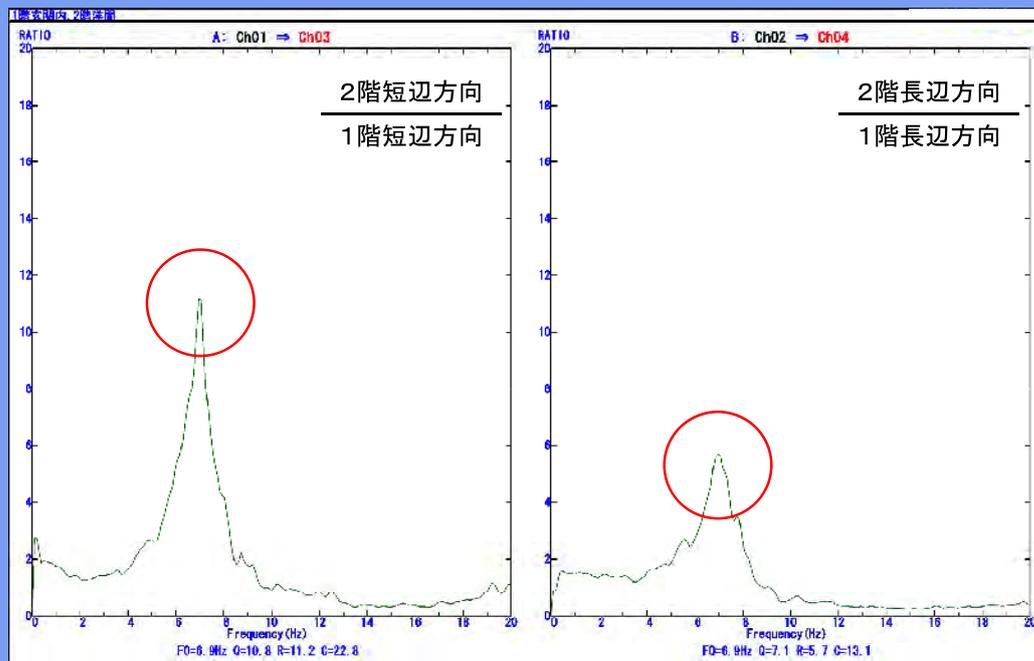
## 増幅率の解析

6~7Hzにピークが認められます。これは建物の固有周波数と考えられ、増幅率は短辺方向が約11倍、長辺方向が約6倍であることが分かります。

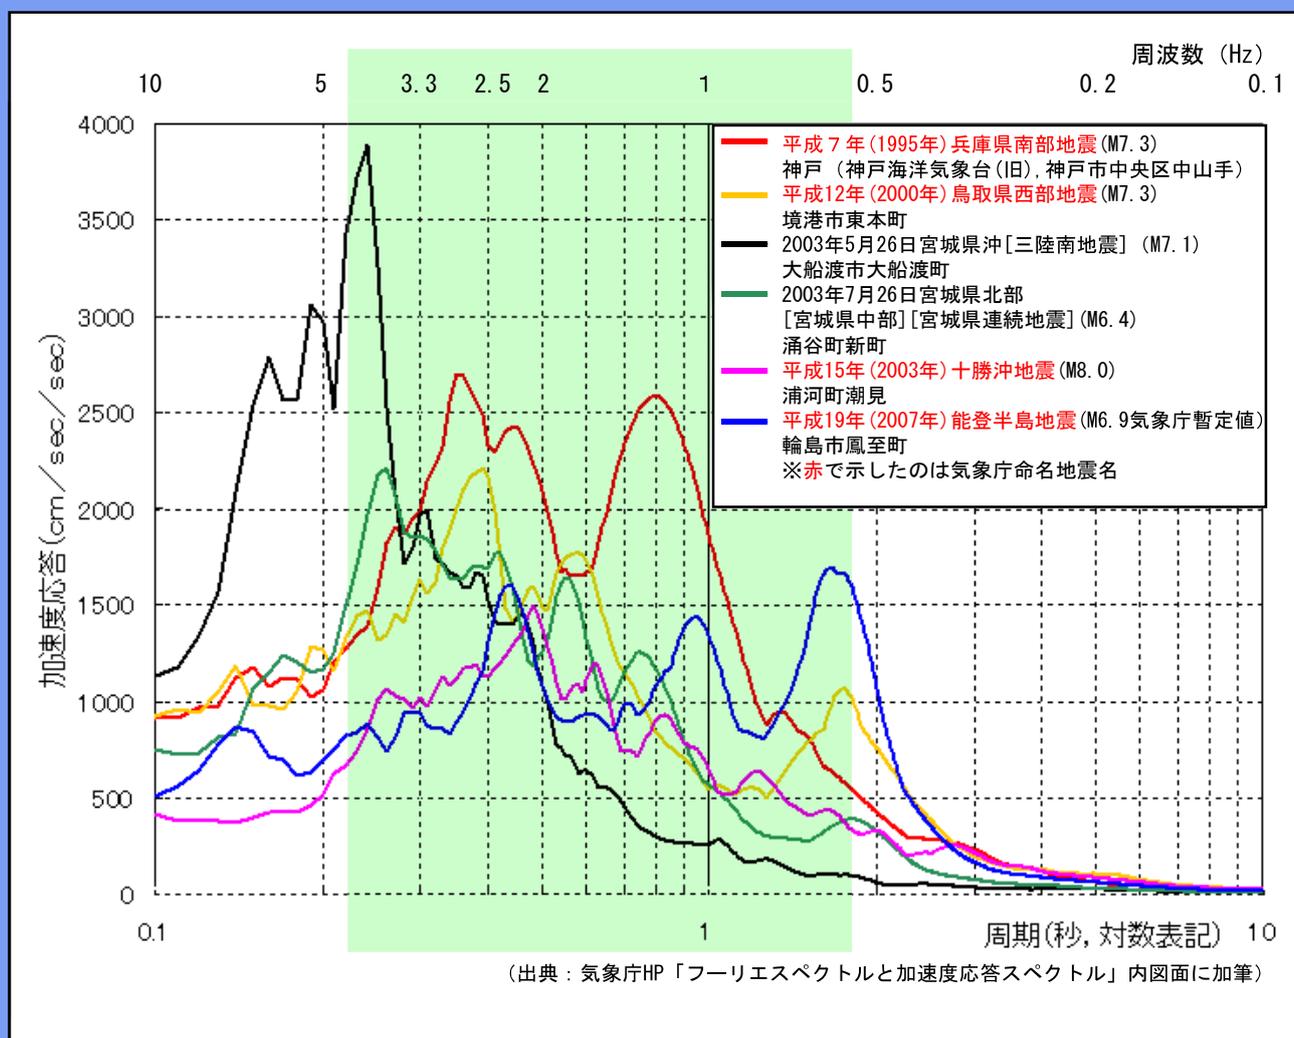
# おもな地震のおもな観測点における 加速度応答スペクトル

上図のピークは、それぞれの地震の卓越周期（逆数が卓越周波数）を表しています。周期で約0.23～1.6秒（周波数で約0.6～4.3Hz）の範囲内にピークが認められます。

もし、建物の固有周期がこれらのピーク値付近にあると、その建物は地震の最も大きな揺れを最大限に増幅することになり、大変危険です！

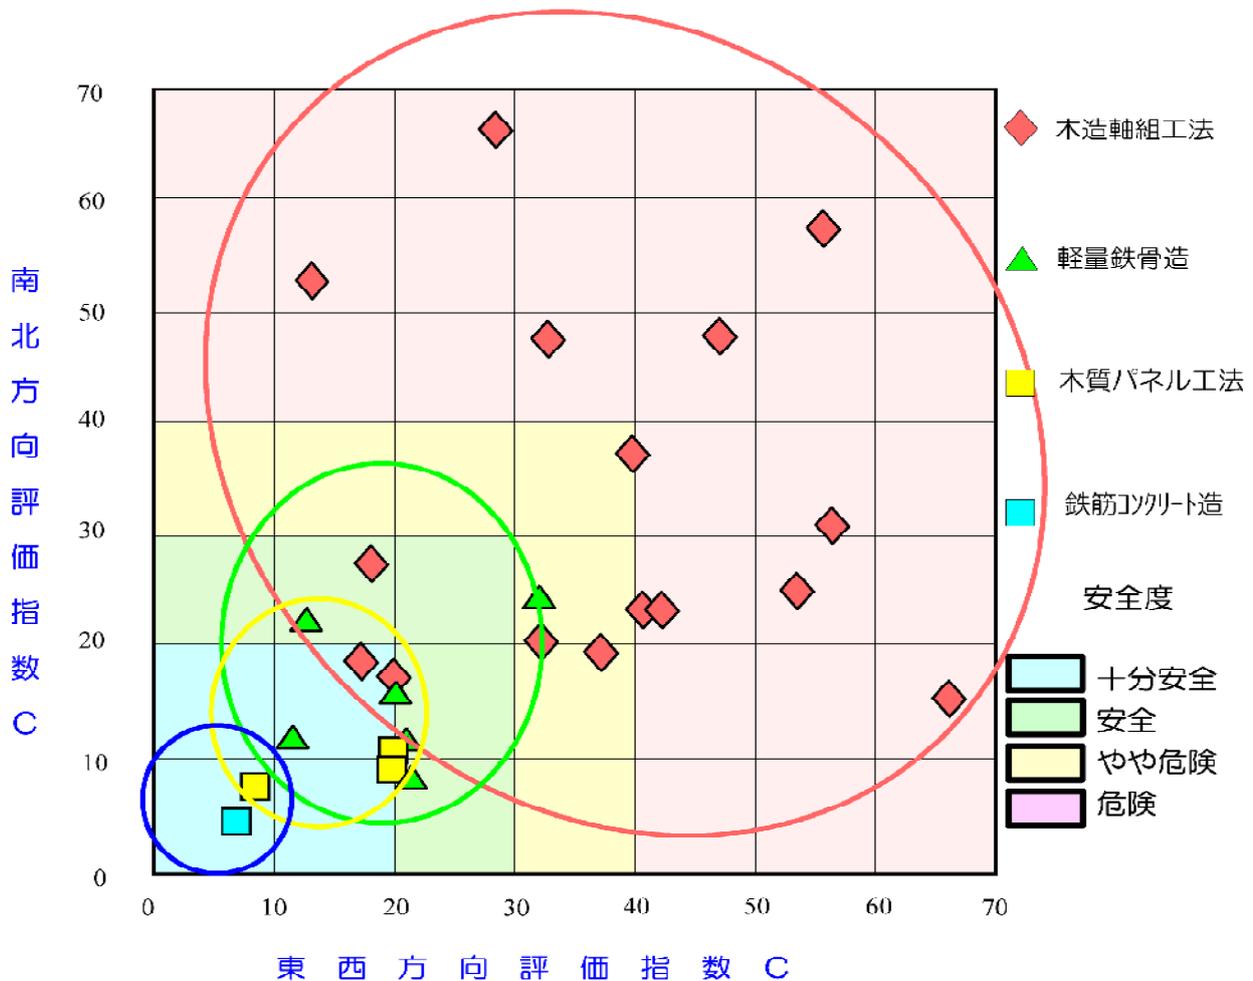
# 建築工法と耐震性評価指数

建築年 1948~2001 の住宅の測定結果を建築工法に分けて表示

上図は工法と耐震評価指数Cの関係をグラフ化したものである。これによると工法ごとにグループ化されているのが分かる。

■ 鉄筋コンクリート造 ■ 木質パネル工法は十分安全～安全の範囲にあり、▲ 軽量鉄骨もそれに近い範囲にある。

ただし ◆ 木造軸組工法（在来工法）のグループは大きなバラツキがありやや危険～危険の範囲に入るものも多く見られる。特に建築年が古いものや、増築したものに危険度が増す傾向にある。
